Lieferinformation Delivery Information

**MODELL 52 SCHWALLDUSCHE NEVADA
MODEL 52 GUSH-SHOWER NEVADA**

Montageanleitung Instruction for assembly

MODELL 52 SCHWALDUSCHE NEVADA
MODEL 52 GUSH-SHOWER NEVADA

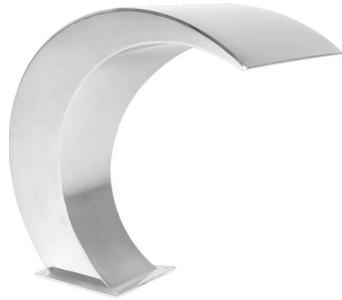
MO-52

Packliste		Packing list	
Menge	Bezeichnung	Quantity	Description
1	Schwalldusche	1	Gush-shower
1	Gegenflansch	1	Counter flange
1	Schraubensatz	1	Set of screws
1	Dichtung	1	Sealing
Montageanleitung (siehe Rückseite)		Assembly instruction (see overleaf)

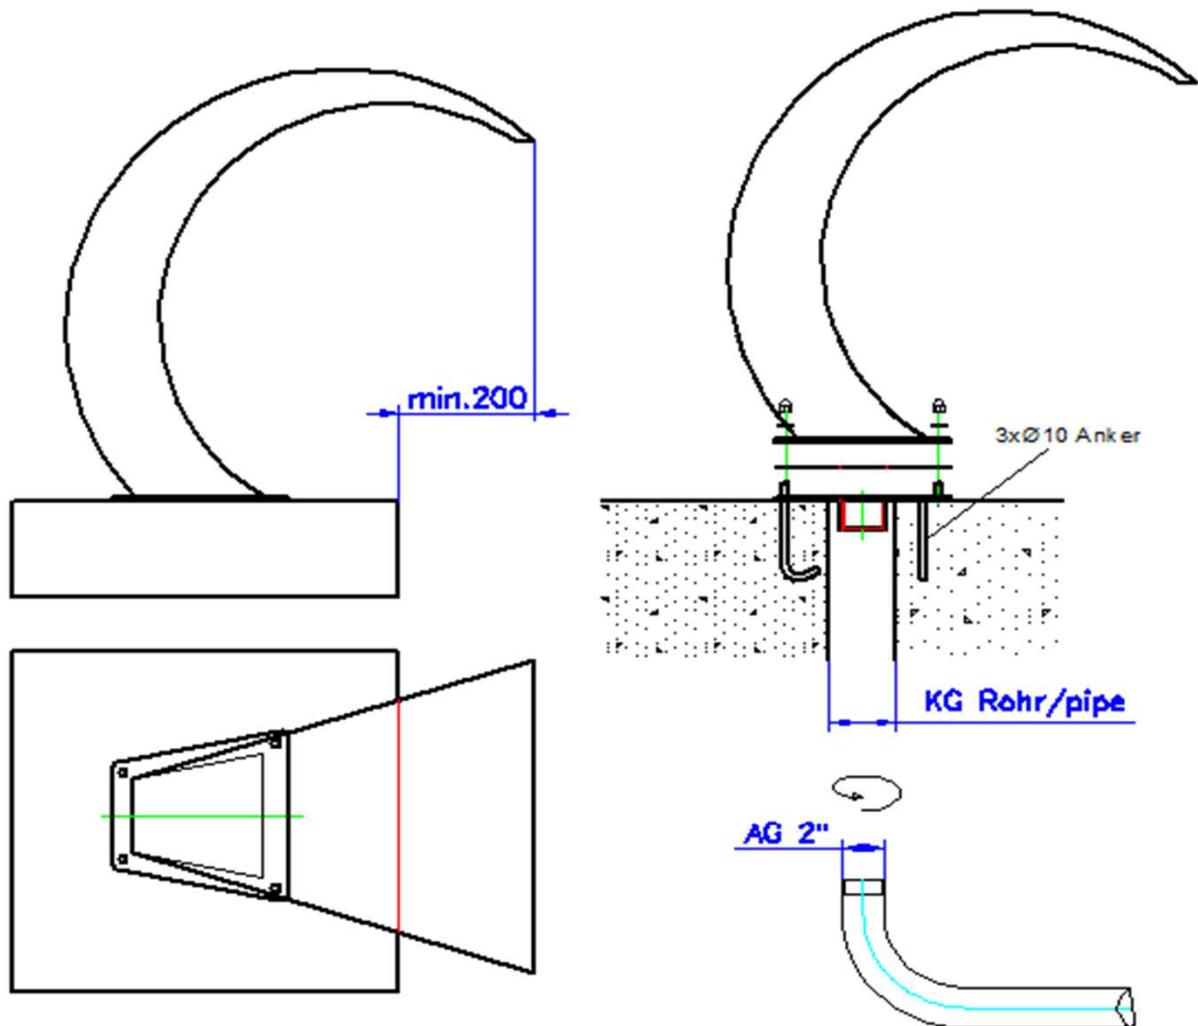
Montagevorschlag / Assembly proposal

Nach absperren der Leitung kann das Wasser konstruktionsbedingt noch ca. 10-15 Sekunden nachlaufen.
Dies ist normal und stellt keine Fehlfunktion dar!

For construction reasons, the water may continue to drip for some 10 to 15 seconds after closing the valve.
This is normal and not a malfunction!
